REGION GOTLAND

KV KLÖVERN 11 OCH 8

PM

Översiktlig miljöteknisk markundersökning

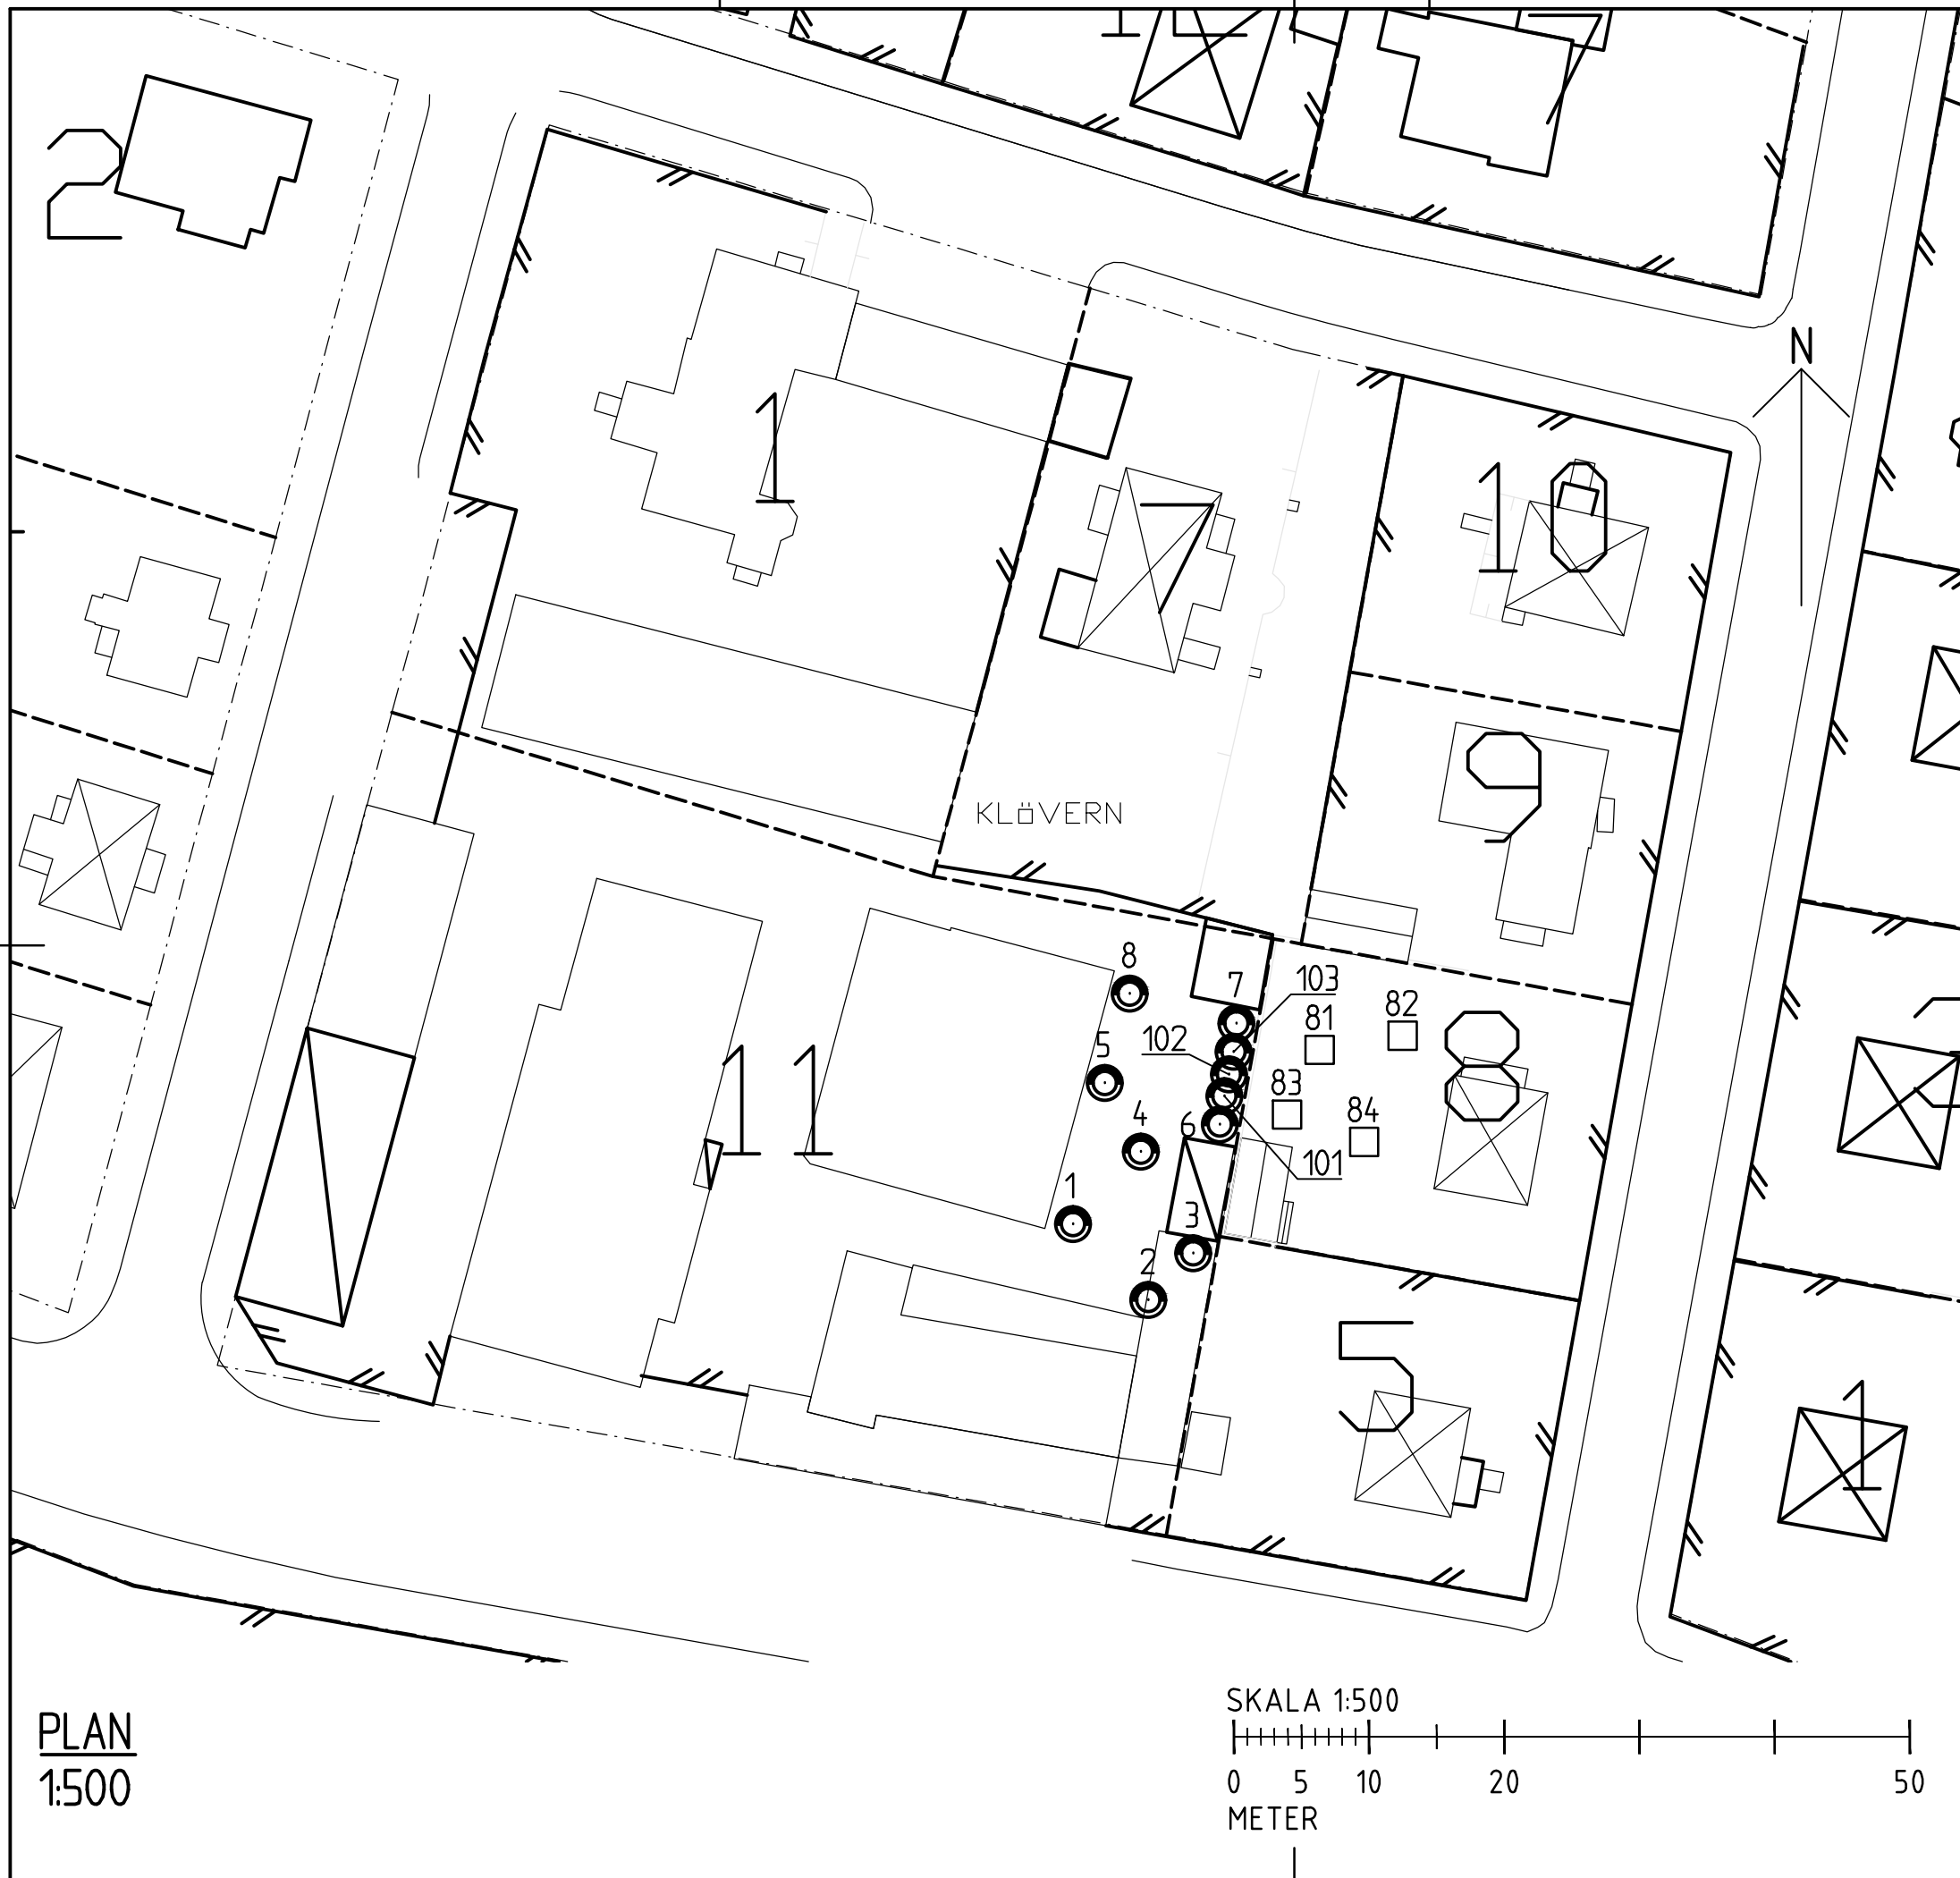
Bilaga 4

Inom Klöver 11 påträffades arsenik i förhöjda nivåer (över MKM) på 38-144 ppm, huvudsakligen i fyllningen intill fastighetsgränsen mot Klöver 8. I provtagningspunkt 6 har dock förhöjd halt av arsenik påträffats även i naturligt lagrad jord, ner till 1,9 meter under markytan. I fyllningsjorden ner till 0,5 meter överskrider också koppar riktvärdesnivån MKM. Punkten har utförts i direkt anslutning till de f.d. impregneringstubens öppning. För provtagningspunkterna 101-103 överskrider ett samlingsprov av fyllningsjord, från nivån 0,05-0,5 meter riktvärdesnivån MKM.

Inom Klöver 8 uppvisar enbart ett ytligt samlingsprov i en punkt (81, 0-0,3 m) en arseniknivå över den generella riktvärdesnivån KM. Övriga provtagningspunkter inom Klöver 8 visar på låga till mycket låga arseniknivåer både vid XRF-mätning och vid utförda Lab-analyser.

Zink överskrider sitt riktvärde avseende KM-nivån (514/250 ppm) dubbelt upp i ett ytligt prov (pkt 83 0-0,2 m). Detta ämne härrör med stor säkerhet inte från impregneringsverksamheten och tyder på att den översta mulljoden minst inom denna del av Klöver 8 består av jord från annan plats.

Inom fastigheten Kv. Klöver 11 finns en förorening över den generella riktvärdesnivån MKM, framförallt bestående av arsenik och delvis också koppar. Denna förorening bör åtgärdas minst ner till aktuell riktvärdesnivå. På grund av föreningens relativt ringa omfattning bör denna åtgärdas genom urgrävning. All jord innehållande arsenik/koppar (krom) över den generella riktvärdesnivån MKM.

Inom Klöver 8 skall jord innehållande arsenik (koppar och krom) över den generella riktvärdesnivån KM avlägsnas. Även zink över riktvärdesnivån KM på åtgärdas. På Klöver 8 finns en bostadsbyggnad med tillhörande trädgård och det är av vikt att åtgärd utförs på ett sätt att minimal påverkan erhålls på träd och övrig vegetation.
