Visby 2019-03-20

19022

**Kv. Klöver 11 Visby  
Del av  
Region Gotland**

## **KOMPLETTERANDE MILJÖTEKNISK PROVTAGNING**

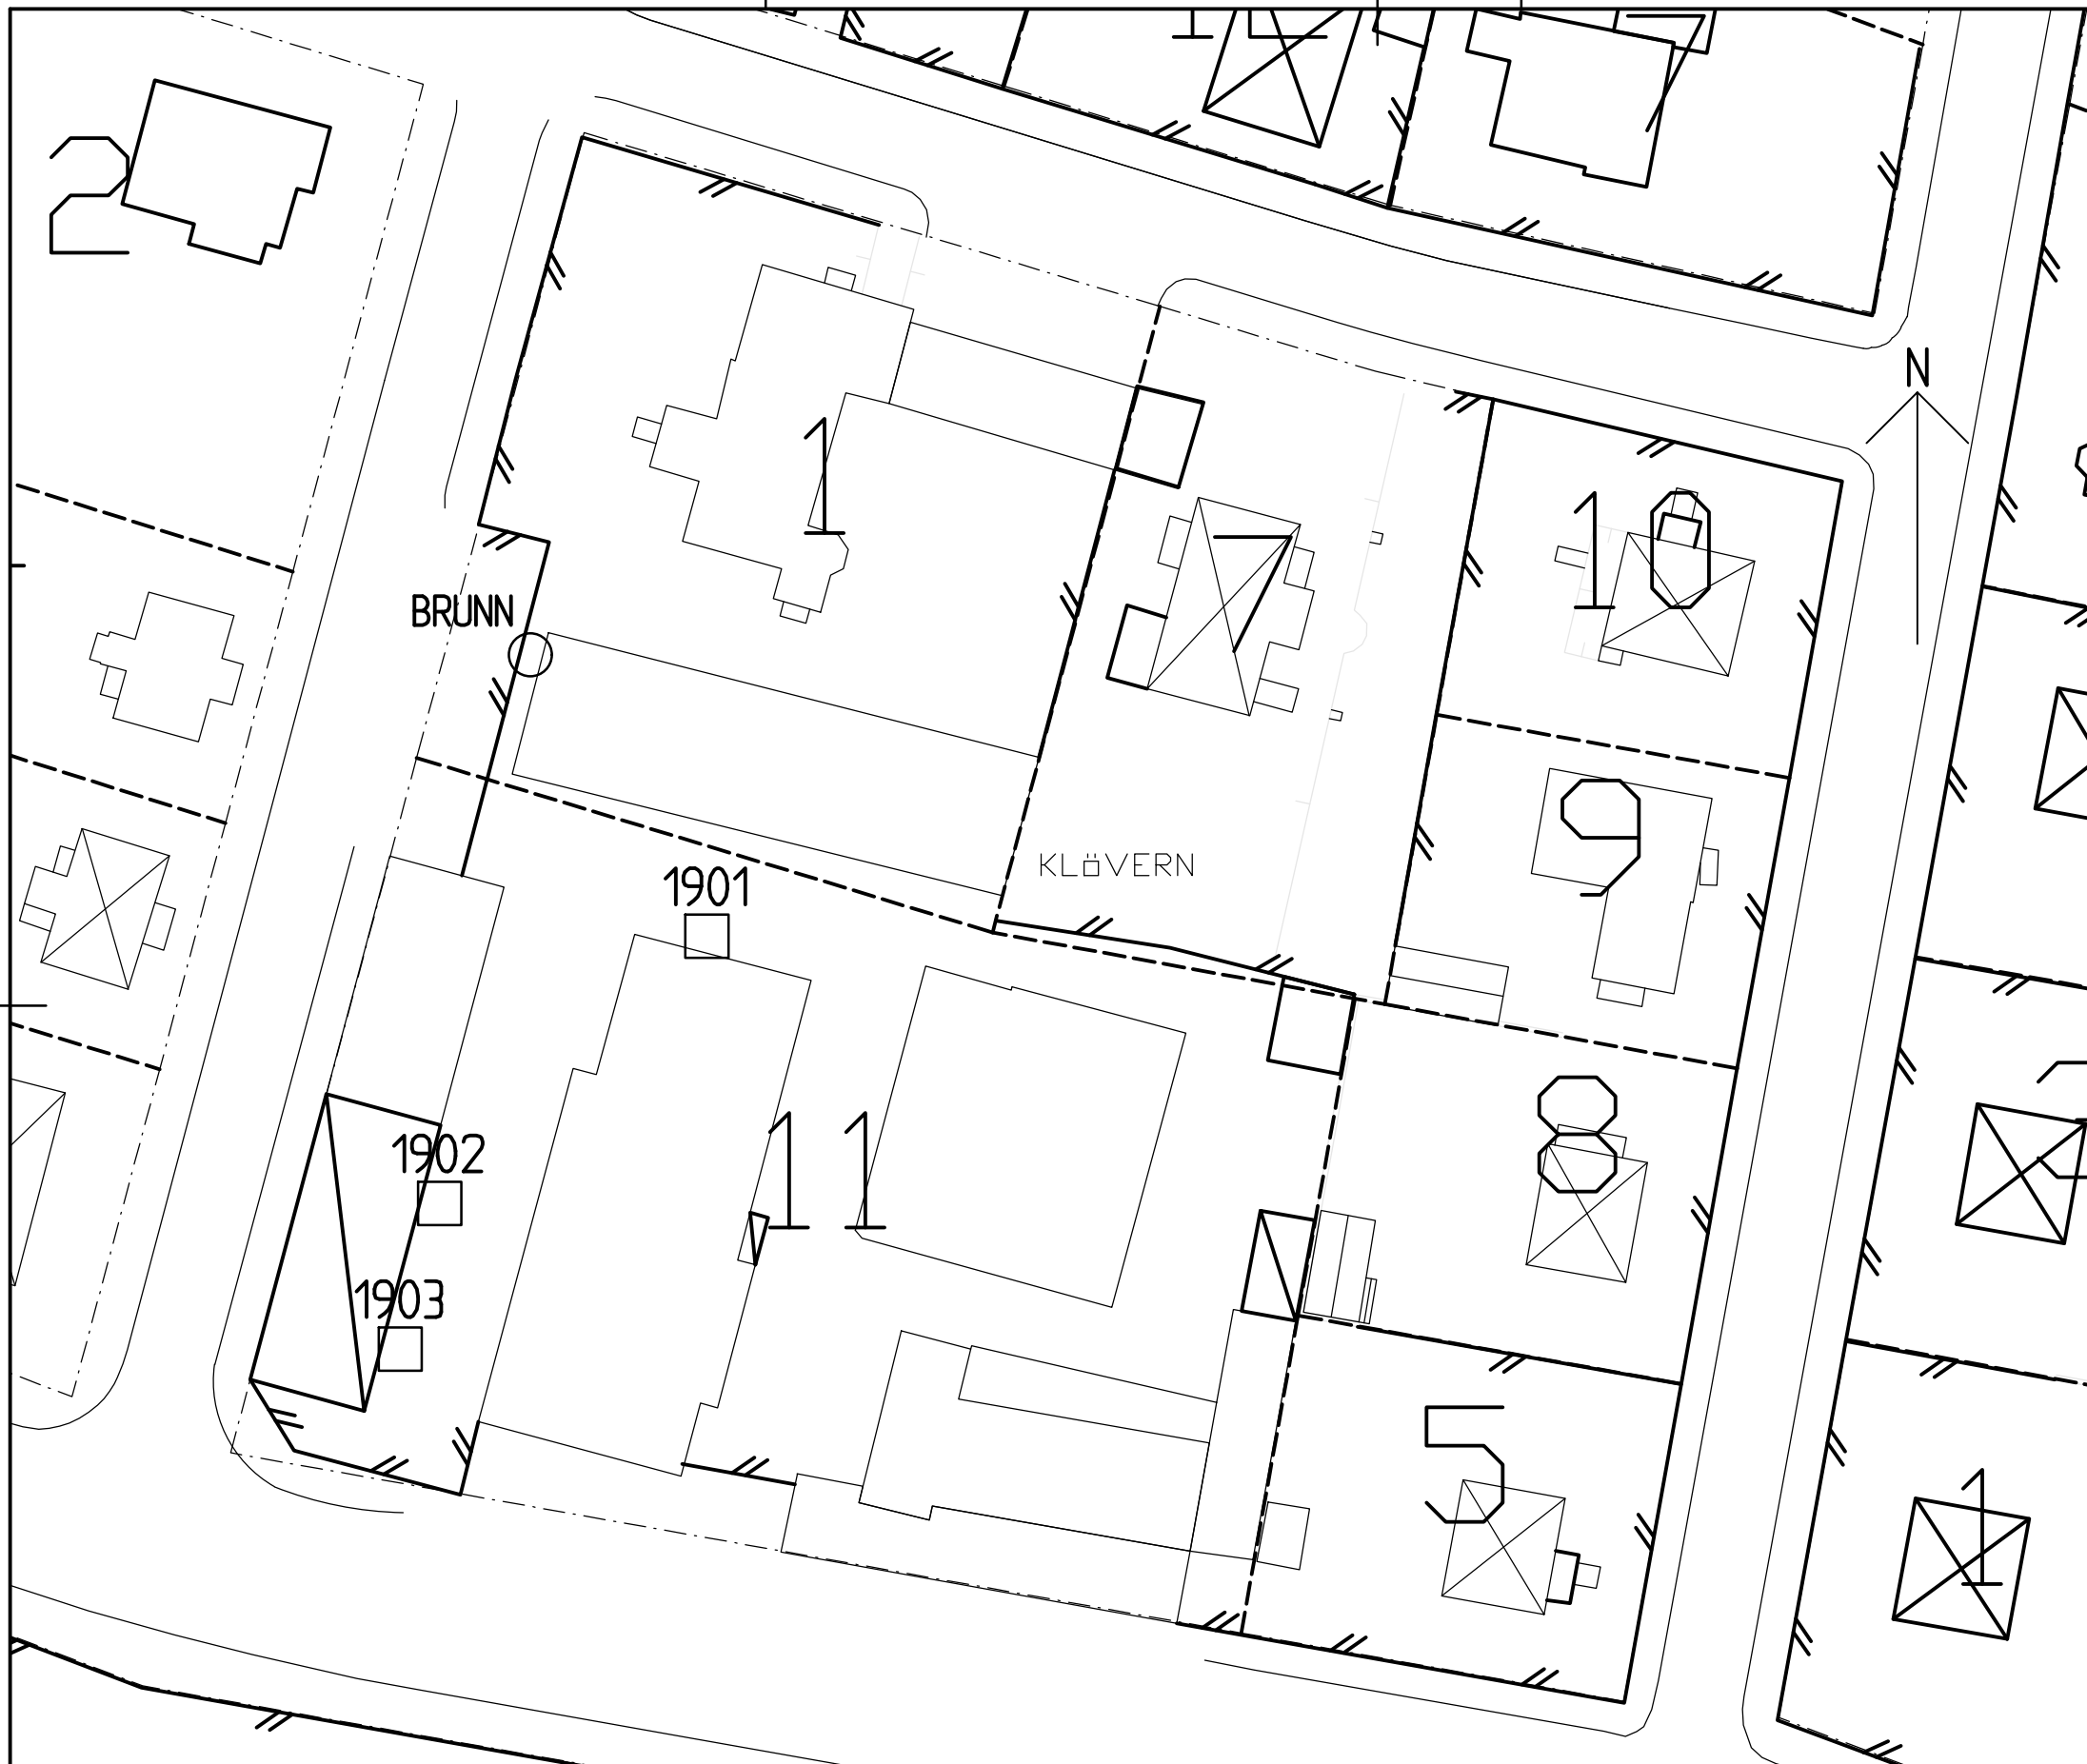
SKALA A3 - 1:500	NUMMER M-01	BET
---------------------	----------------	-----

Jordprovtagning har skett i tre punkter genom provgrovsgrävning. Punkten 1901 har utförts i läget för den f.d. påfyllningen av eldningsolja och de två övriga, 1902-1903 har utfört intill/snett under befintlig betongplatta vid byggnad/skärmtak där det tidigare förvarades virke. Punkterna är belägna invid betongplattans skarvar, där eventuell förorening enklast kan ha spridits.

Uppgifter om utförda provtagningspunkternas lägen redovisas på karta i bilaga 4.
