Tofta Krokståde 1:51, Gotland

Hydrogeologiskt utlåtande till detaljplan

Bergab – Berggeologiska Undersökningar AB

US18166
2018-10-22

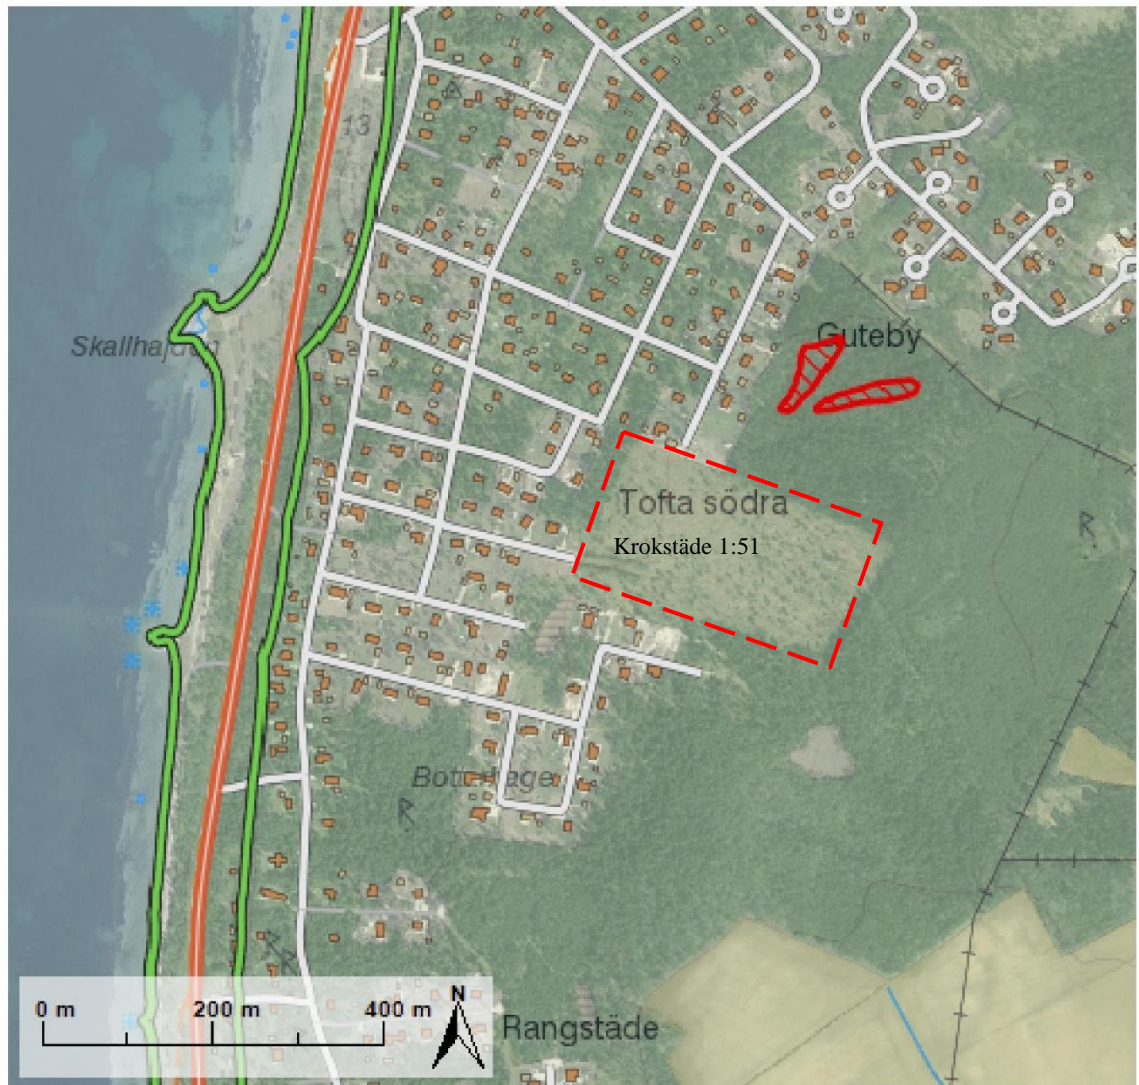
Figur 1 Tofta södra, där fastigheten Tofta Krokstäde 1:51 och de två nyckelbiotopklassade sumpskogarna presenteras i rött.

Fastigheten Tofta Krokstäde 1:51 (Figur 1) är belägen i området Tofta Södra på västra Gotland, 20 km söder om Visby. I planprogrammet för Tofta-området från 2006 pekas området ut som ett lämpligt utbyggnadsområde till befintlig bebyggelsestruktur, där ”Bebyggelse på naturtomt i skog” ska utgöra den övergripande karaktären för de planerade 25–28 småhusen. Tidigare skog på fastigheten har avverkats och i dagsläget utgörs området av ett hygge som avgränsas av befintlig bebyggelse i nordväst och av angränsande skogsområden i sydöst och nordöst. Det angränsande skogsområdet i nordöst utgörs till viss del av två mindre sumpskogar (0,2 ha vardera), registrerade som nyckelbiotoper av Skogsstyrelsen (Figur 1). Sumpskogarna har höga skogliga naturvärden och är beroende av en fuktig miljö. Efter platsbesök konstaterades att fastigheten och omkringliggande mark utgörs av relativt flack terräng, med små topografiska nivåskillnader. Fastigheten har en svag lutning i sydostlig riktning, där områdets högsta punkter ligger nordväst inom fastigheten.
